### EXPLOZE PROPYLENU A POŽÁR PYROLÝZNÍCH PECÍ NA ETHYLENOVÉ JEDNOTCE V LITVÍNOVĚ V ROCE 2015

**TOMÁŠ HERINK, JAN DOSKOČIL**

*Unipetrol RPA, Záluží 1, Litvinov-Záluží 436 70  
Tomas.Herink@unipetrol.cz*

**T. Herink and J. Doskočil (Unipetrol RPA, Litvínov-Záluží): Explosion of Propylene and the Fire of Pyrolysis Heaters in the Ethylene Unit in Litvínov in 2015**

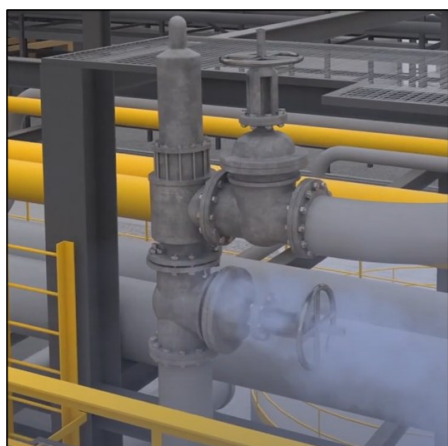
racího tlaku, minimálně jeden pojistný ventil se otevřel a propylen proudil na polní hořák, kde byl spalován. Situace byla stále pod kontrolou až do 8:44, kdy došlo k masivní vibraci pojistného ventilu PSV 01, a to včetně potrubí propyleny na vstupu i výstupu ventilu. Působením vibrací došlo v 8:47 k uvolnění šroubových spojů a k přerušení spoje mezi vstupní přírubou pojistného ventilu a přírubou spodní blokovací armatury, tzv. „gate valve“, obr. 4.

Obr. 4. Pojistný ventil propylenové kolony

potrubí vysokotlaké páry nacházející se přibližně 65 metrů od zdroje úniku propylenu. Přímoú příčinou úniku propylenu byl uvolněný přírubový spoj mezi uzavírací armaturou na vstupu do pojistného ventilu a pojistným ventilem PSV 01 umístěným na potrubním mostě. Hlavní příčinou uvolněného přírubového spoje byly nadměrné a ničivé vibrace primárně vyvolané tzv. „chatteringem“ pojistného ventilu.

Chattering je rychlé cyklické otevírání a zavírání pojistného ventilu, při kterém dochází vlivem silných vertikálních vibrací ke vzniku rázové vlny, v tomto případě v proudu propylenu. Jev zvaný chattering je v technické praxi dobře známý již od 80. let minulého století<sup>3</sup>, nicméně přesné příčiny jeho vzniku a zejména opatření a pravidla pro návrh a instalace pojistných systémů byla rozvíjena v podstatě až od druhé poloviny 90. let minulého století<sup>4,5</sup>. V současné době jsou pravidla pro návrhy a výběr pojistných ventilů jasně formulována ve standardech a normách, např. API 520/521 (cit.<sup>6,7</sup>).

Využitím speciálně vyvinutých modelů bylo zjištěno, že hlavní příčinou nadměrných a ničivých vibrací byla akustická rezonance navozená akustickou stojatou vlnou na výstupu ventilu a přirozenou frekvencí pojistného ventilu. Výpočty potvrdily rezonanci ventilu s přirozenou frekvencí 19,6 Hz s jeho výstupním potrubím během proudění plynu, když se chatteringem vyvolaná rázová vlna volně šířila v potrubí před i za pojistným ventilem všemi směry a v potrubí za pojistným ventilem narazila na stěnu kolmo připojeného potrubí systému polního hořáku a odrazila se zpět. Střetnutí primárních, pojistným ventilem generovaných a odražených sekundárních vln způsobilo vznik silných horizontálních vibrací, tzv. akustické rezonance. Vlivem masivních horizontálních vibrací pak došlo k uvolnění šroubových spojů a ztrátě integrity zařízení.

Aby se zabránilo nebo minimalizovalo riziko samovolného uvolnění šroubových spojů, byl implementován systém klínových zajišťovacích podložek poskytujících antivibrační zabezpečení. Bylo prokázáno Junkerovým testem<sup>20</sup>, že podložky klínového zámku zajišťují vysokou spolehlivost při extrémních vibracích nebo dynamickém zatížení.

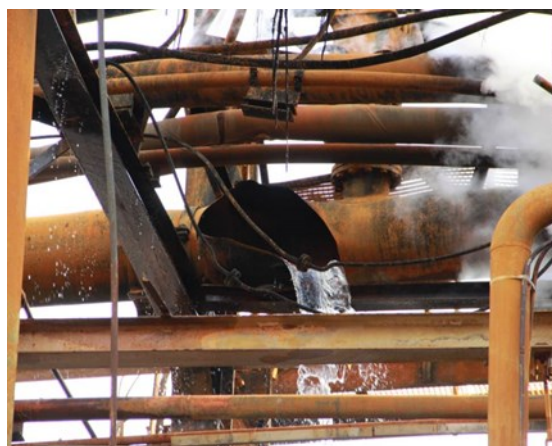
Působením „jet fire“ z poškozeného přírubového spoje byly vystaveny vysokým teplotám i další potrubní trasy uložené na potrubním mostě, přičemž potrubí DN 500, které přivádí propylen z hlavy propylenové kolony k sousednímu pojistnému ventilu PSV 03, bylo příliš tepelně namáháno a následně roztrženo (obr. 5). Ruptura potrubí DN 500 o velikosti přibližně 600 × 400 mm způsobila masivní únik propylenových par, které v čase 9:02 explodovaly<sup>2</sup>.

Obr. 5. Roztržené potrubí propylenu DN 500

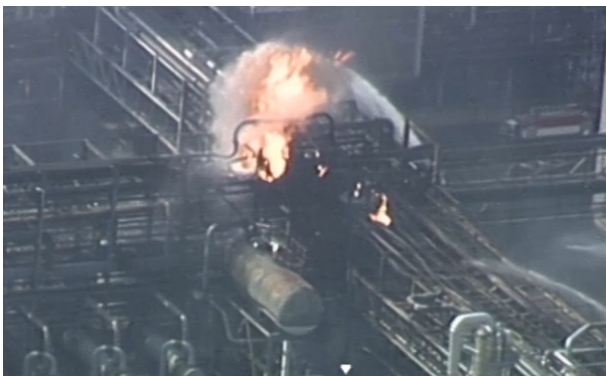
Obr. 6. Lokalizovaný požár v místě pojistných ventilů propylenové kolony

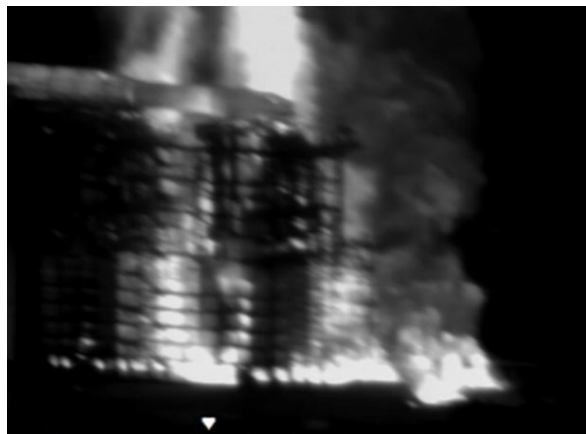
Masivní požár, tzv. „pool fire“, pracího oleje se postupně šířil pod pyrolýzní peci BA-107 až BA-110 (obr. 7), přilehlou část potrubního mostu a na plochu před pyrolýzní pec BA-110. V souladu s požadavky na bezpečné odstavení technologie zůstalo v provozu čerpadlo pracího oleje GA-102, které stále dodávalo do systému prací olej jakožto jediné chladicí médium a které nebylo možné dálkově odstavit. Odstavení čerpadla vypínačem z místního panelu bránil hustý černý dým požáru. Dálkové vypnutí čerpadla nebylo možné kvůli evakuaci personálu rozvodny. Vypnutí čerpadla nakonec provedl z místního panelu v 10:57 vedoucí směny, který dobrovolně vstoupil do zadávaného prostoru.

Obr. 7. Infra-červený snímek požáru pyrolýzních pecí

Na základě podrobné analýzy všech zaznamenaných údajů z DCS, důkazů očitých svědků a sledování stavu zařízení lze usuzovat, že hlavní příčinou požáru pece BA-109 byla prasklina na šesté vlásence na BA-109, která nebyla řádně chlazená procesní párou. Po vzniku praskliny na vlásence následovalo vzplanutí uhlovodíků v radiační části pece, poté vzplanutí uhlovodíků v konvenční sekci a nakonec vzplanutí pracovního oleje v okamžiku, kdy byla pec oddělena od zbytku Ethylenové jednotky hraniční armaturou DN 1000.

Hlavní příčinou nesprávného ochlazování pecí po nouzovém odstavení byla ztráta procesní páry, kdy dva kotle vyrábějící vysokotlakou páru pro Ethylenovou jednotku byly havarijně odstavené a zároveň došlo vlivem masivního požáru na potrubním mostě k poškození potrubí importu středotlaké páry ze záložního zdroje.
