### EXPLOZE PROPYLENU A POŽÁR PYROLÝZNÍCH PECÍ NA ETHYLENOVÉ JEDNOTCE V LITVÍNOVĚ V ROCE 2015

**TOMÁŠ HERINK, JAN DOSKOČIL**

*Unipetrol RPA, Záluží 1, Litvinov-Záluží 436 70  
Tomas.Herink@unipetrol.cz*

**T. Herink and J. Doskočil (Unipetrol RPA, Litvínov-Záluží): Explosion of Propylene and the Fire of Pyrolysis Heaters in the Ethylene Unit in Litvínov in 2015**

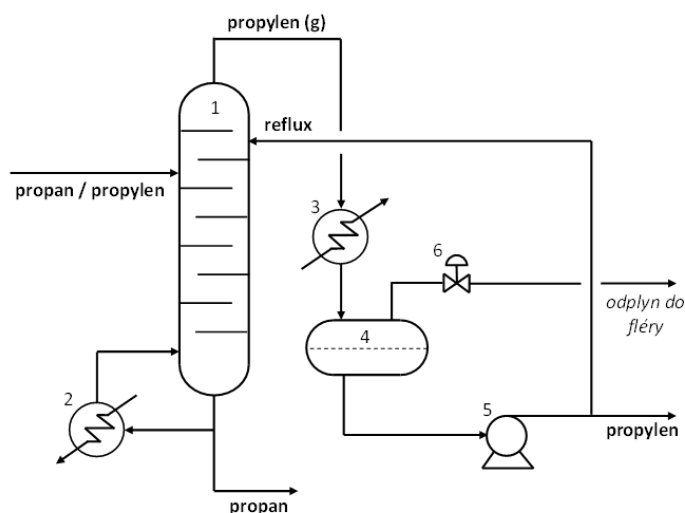
Z důvodu přerušení dodávky chladicí vody došlo na úseku dělení plynů na propylenové koloně ke ztrátě kondenzace propylenových par a zvýšení tlaku v koloně. Zjednodušené schéma propylenové kolony s příslušenstvím je znázorněno na obr. 3. V každém ze čtveřice kondenzátorů EA-425 A až D dochází ke kondenzaci par propylenu, které jsou přiváděny z hlavy propylenové kolony do horní části plášťového prostoru výměníku. Výměnou tepla mezi chladicí vodou proudící v trubkách výměníku a propylenovými parami dochází ke zkondenzování propylenu, který ve formě kapaliny opouští plášťový prostor výměníku spodním sběrným potrubím a odchází do zásobníku refluxu FA-407. V případě, že je přerušeno přívod vody do kondenzátoru, nedochází ke kondenzaci propylenových par a plynný propylen přechází do refluxního zá-

Mezitím tlak v systému propylenové kolony narůstal a v čase 8:40 dosáhl hodnoty otevíracího tlaku pojistných ventilů 1,86 MPa. Pojistné ventily představují autonomní prostředek, který je nezávislý na lidském činiteli nebo na řídicím systému. Otevření a uzavření pojistného ventilu je mechanické pomocí pružiny. Tři ze čtveřice ventilů jsou vždy v provozu, jeden v záloze. Výstup z ventilů je spojen s polním hořákem. Jakmile bylo dosaženo hodnoty oteví-

Z uvolněného přírubového spoje začaly pod vysokým tlakem unikat propylenové páry ve formě tzv. „jet stream“, tedy ohraničeného proudu unikajícího plynu, který se šířil přibližně severovýchodním směrem až za potrubní most. S narůstající vzdáleností od místa netěsnosti klesala hybnost unikajícího proudu plynu, který se následně rozptýlil do všech směrů a vznikl mrak.

Obr. 3. Propylenová kolona; 1 – propylenová kolona DA-406; 2 – vařáky kolony EA-424 A/B; 3 – kondenzátory EA-425 A/B/C/D; 4 – zásobník refluxu FA-407; 5 – čerpadlo refluxu GA-406 A/R; 6 – regulační ventil PC 04-254
